ADRES	Schoolstraat 52 6223 BG Borgharen
GEGEVENS	Oorspronkelijke functie: woonhuis Huidige functie: woonhuis
STATUS	Kenmerkend bouwwerk: bouwvolume, kapvorm, voorgevel GM - 3698
FOTO'S

<p>Schoolstraat 52</p>
OMSCHRIJVING	<p><b>Inleiding</b> Woonhuis uit ca.1900, gelegen binnen de bebouwde kom van Borgharen.</p> <p><b>Beschrijving</b> Halfvrijstaand woonhuis, terug gelegen van de rooilijn, van twee bouwlagen hoog, onder een zadeldak haaks op de straat. Het dak is gedekt met dakpannen en aan de linker zijde is een zinken bakgoot. De voorgevel bestaat uit een breed geveldeel rechts, dat bekroond wordt door een trapgevel, en een smal, terugliggend geveldeel links, dat een rechte beëindiging heeft. De toegang bevindt zich in dit smalle geveldeel en heeft een vernieuwde deur met een kunststenen luifel erboven. Op de eerste verdieping is een smal venster met een vernieuwd houten raam met bovenlicht. Het rechter geveldeel heeft op de begane grond een (ver-)breed venster met een (vernieuwd) driedelig houten raam met bovenlichten. Op de eerste verdieping zijn twee vensters met vernieuwde houten T-ramen en in de geveltop is één venster met een vernieuwd raam. Op beide bovenste niveaus is ond

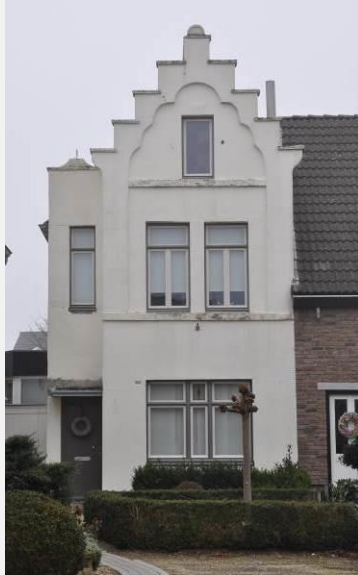
WAARDERING	<p>Het bouwwerk is “kenmerkend” gewaardeerd vanwege zijn architectuurhistorische waarden en meer in het bijzonder omdat:</p> <ul style="list-style-type: none"> <li>• het object ruimtelijk bepalend c.q. markant voor de omgeving is: de trapgevel is een uniek fenomeen in de dorpskern van Borgharen.</li> <li>• het object architectuurhistorische betekenis heeft vanwege de esthetische kwaliteit van het ontwerp.</li> <li>• de straatgevel een waardevolle maatvoering en ritmering bezit.</li> </ul>

<ul style="list-style-type: none"> <li>• het een bijzondere detaillering of bijzondere ornamenten heeft, namelijk de trapgevel en het sierpleisterwerk.</li> </ul> <p>Waardevolle elementen die bijdragen aan bovengenoemde waardering zijn onder andere:</p> <ul style="list-style-type: none"> <li>• het sierpleisterwerk</li> <li>• de trapgevel</li> </ul> <p>Het pand is niet dominant gewaardeerd vanwege:</p> <ul style="list-style-type: none"> <li>• de aantasting van de authenticiteit: vernieuwde ramen en deur</li> </ul>
<p><b>RICHTLIJNEN</b></p>	<p>Algemeen:</p> <ul style="list-style-type: none"> <li>• Voor de algemene richtlijnen voor dominante en kenmerkende bouwwerken, alsmede de waardevolle cultuurhistorische elementen, zie paragraaf 2.1 van dit rapport.</li> <li>• Voor de algemene richtlijnen voor onderhoud en wijzigingen van waardevolle groenelementen, zie paragraaf 2.2 van dit rapport.</li> <li>• Voor de algemene richtlijnen voor onderhoud en wijzigingen in cultuurhistorische attentiegebieden en beschermde stadsgezichten, zie paragraaf 2.3 van dit rapport.</li> </ul> <p>Objectgericht:</p> <ul style="list-style-type: none"> <li>• Geen aanvullende richtlijnen.</li> </ul>
